A Ilha do Porto Santo : as casas de salão e a sua preservação como construções de interesse patrimonial e cultural

Faculdade de Arquitectura e Artes

Mestrado Integrado em Arquitectura

Filipa Rubina Pontes de Sá

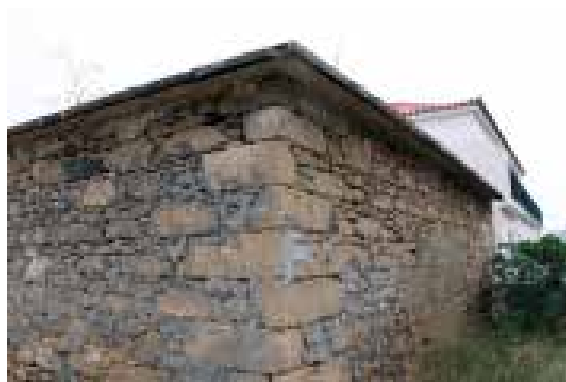
Ilustração 48 – Parede exterior da casa de salão (Ilustração, 2016).

Devido à desagregação e pouca firmeza dos solos, provocadas pela humidade do local, passados alguns anos da construção surgiam fendas. Nessa altura, de acordo com António Rodrigues⁴⁰, quando o reboco começava a fender, a habitação era caiada com o que, actualmente, se denomina de tinta. Esta era uma cal, designada pedra de cal viva, que era extraída e cozida no forno e, ao contrário do que acontece com os outros tipos deste material, esta não se transformava em pó mantendo o seu estado em pedra.

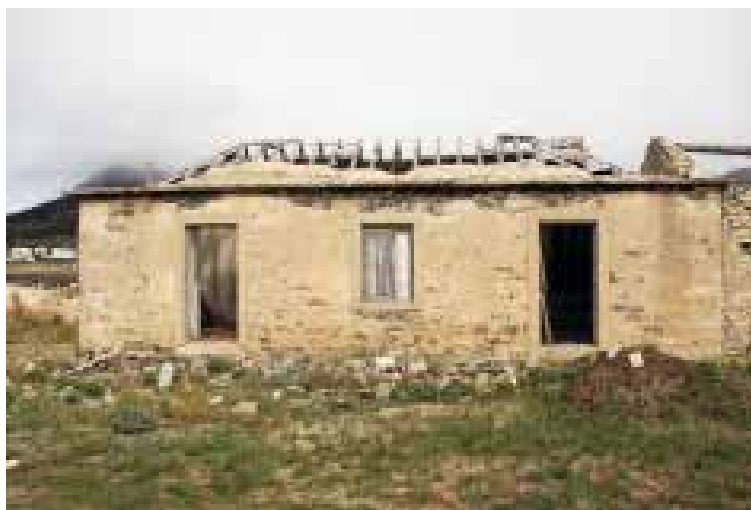
A habitação em causa, de carácter térreo que se situava junto à Estrada Regional n.º 233, possuía planta rectangular – 11,40 x 3,80 m – e permanecia em estado razoável pelo exterior e mau estado no interior, pelo que a sua recuperação seria possível apesar de, como já referido, serem muitas as deteriorações.

Ilustração 87 – Fachada Sul da casa de salão do caso de estudo 1. (Ilustração nossa, 2016).

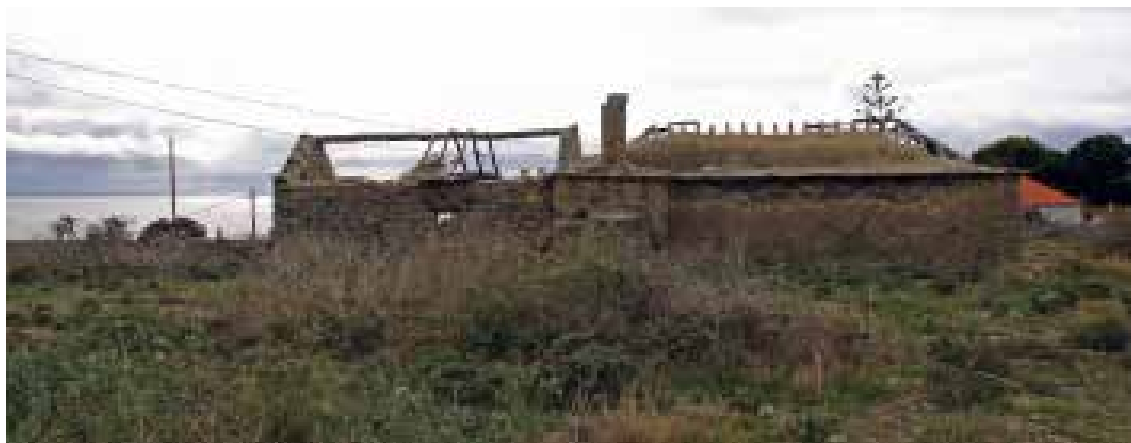
As portas eram de duas folhas com soleira de 0,22 m de altura, sendo que o piso interior funcionava a essa mesma cota. A janela de peito do quarto de dormir, tinha caixilhos de duas folhas e depreendeu-se que as janelas deste mesmo vão também fossem de duas folhas, apesar da mesma já se encontrar destruída.

Ilustração 89 – Fachada Norte do caso de estudo 1. (Ilustração nossa, 2016).

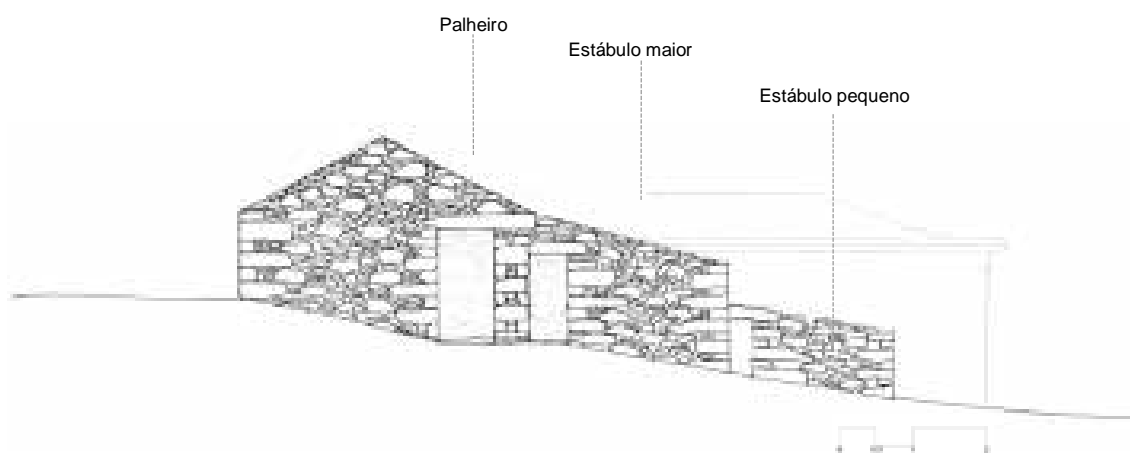
Também visível actualmente, apesar da sua degradação, a fachada do estábulo de pequenas dimensões – ilustração 151, onde a cobertura acompanhava o declive do terreno sendo que este espaço se encontrava mais a Norte das restantes duas edificações e, conseqüentemente, mais afastado da Eira – ilustração 150.

Ilustração 150 – Alçado Este do conjunto edificado do palheiro e estábulos. (Ilustração nossa, 2016).

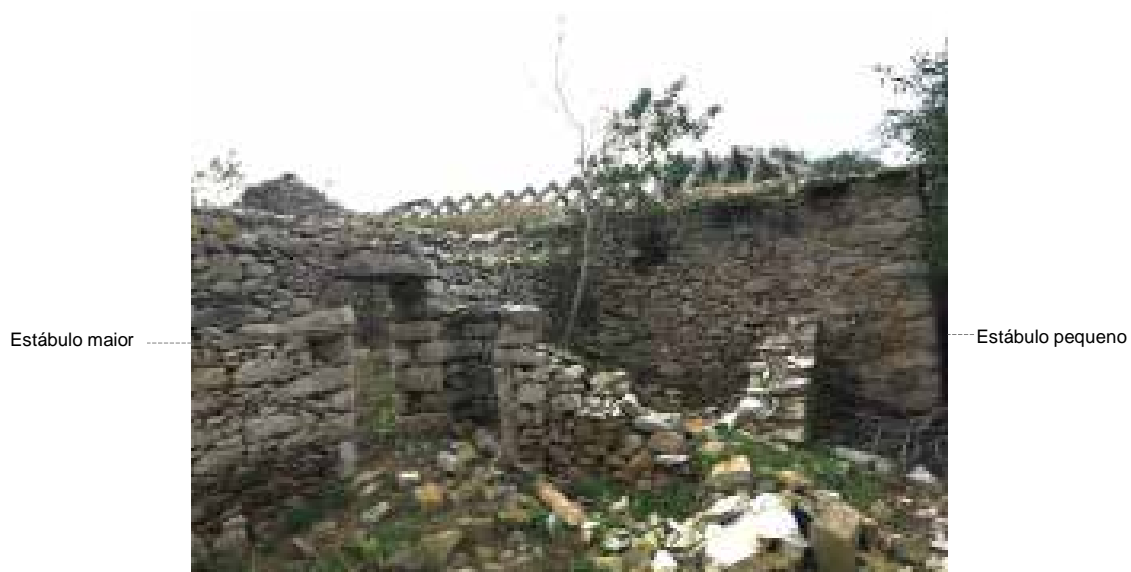
Ilustração 156 – Alçado Norte do estábulo maior e estábulo menor em ruínas. (Ilustração nossa, 2016).

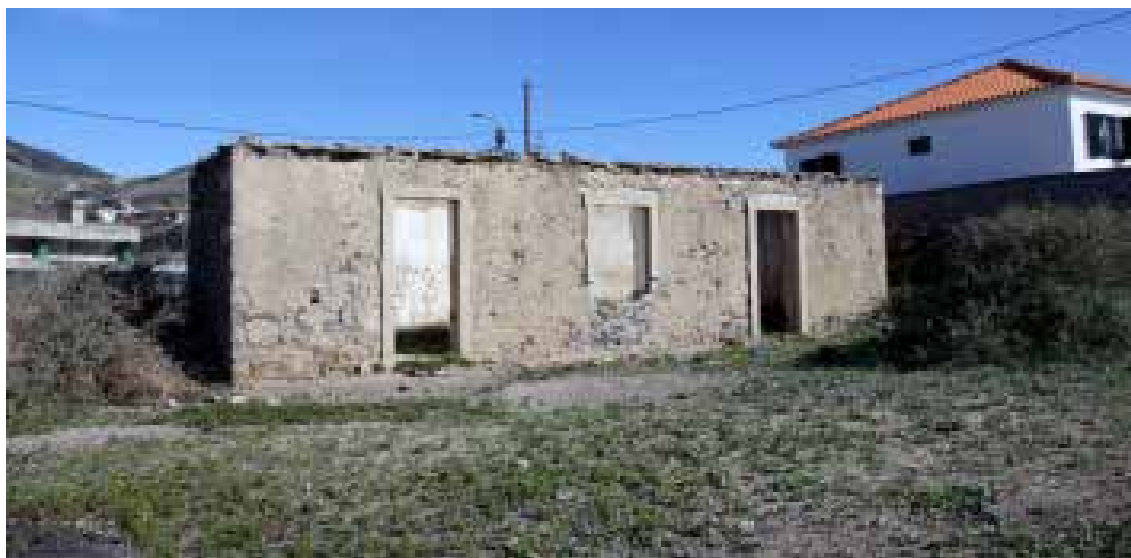
A habitação estava disposta no quadrante Norte do terreno, próxima da Rua Dona Berta de Moura Teixeira; era de carácter térreo com planta rectangular e, como é possível comprovar pela ilustração 164, subsiste deteriorada quer pelo aspecto exterior quer pelo interior tornando, assim, a sua recuperação pouco alcançável.

Ilustração 164 – Fachada Sul da habitação. (Ilustração nossa, 2016).

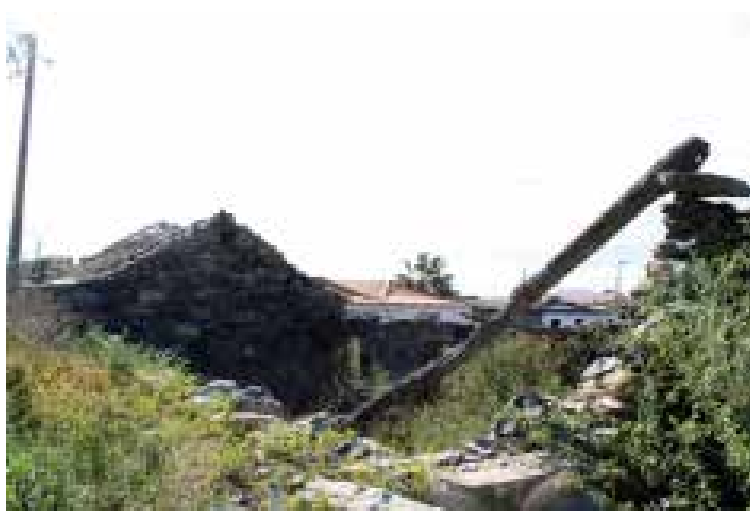
Ilustração 179 – Cobertura da edificação do palheiro e estábulo. (Ilustração nossa, 2016).

O palheiro e estábulo estavam inseridos numa construção com cobertura de duas águas que, devido ao seu elevado estado de degradação, não foi possível perceber se era cobertura de salão com forro de ripas de madeira (como na unidade edificada analisada anteriormente) ou se essa camada não existia, algo mais comum neste género de construções – ilustração 179. As densas paredes exteriores eram de pedra vulcânica

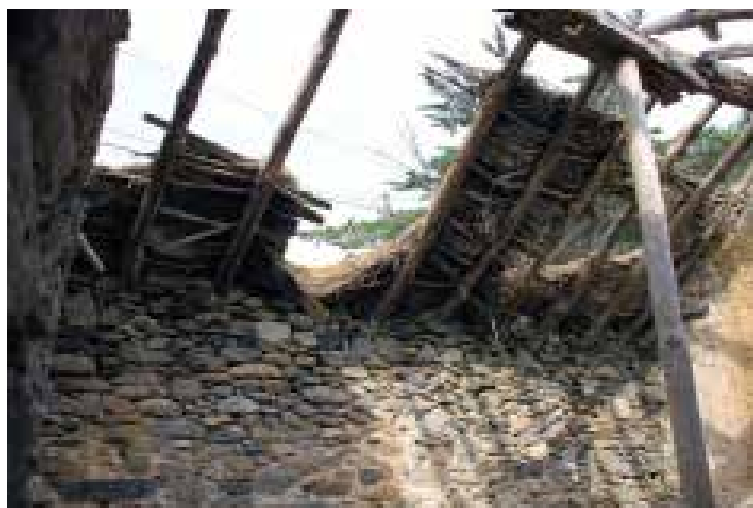
Ilustração 198 - Vista interior da cobertura e paredes do palheiro e estábulo. (Ilustração nossa, 2016).

Atendendo ao avançado estado de degradação, não nos foi possível obter mais informações sobre estas construções.
