UNIVERSIDADE LUSÍADA
FACULDADE DE ARQUITETURA E ARTES
Mestrado Integrado em Arquitetura

**A arquitetura popular na marca ocidental do Médio Tejo:
a construção em tufo calcário**

João Pedro Gomes Gonçalves

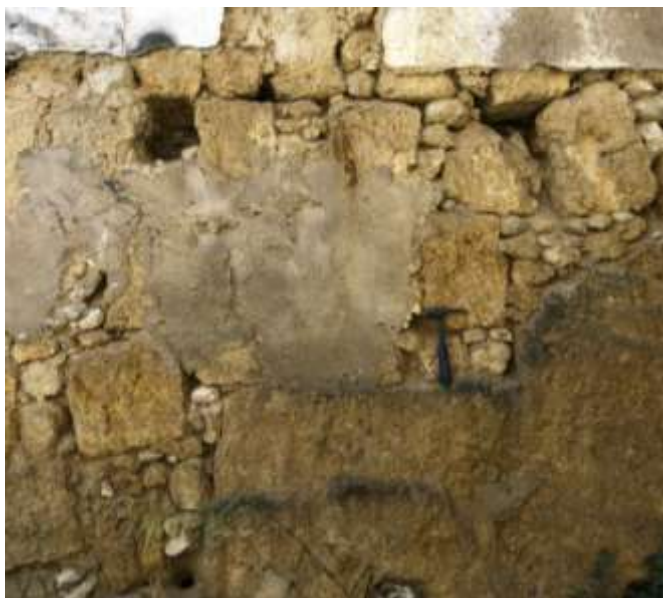
Ilustração 23 – Ruína de uma casa cuja fundação foi feita num canteiro de extração de tufo em Lapas. (Ilustração nossa, 2021)

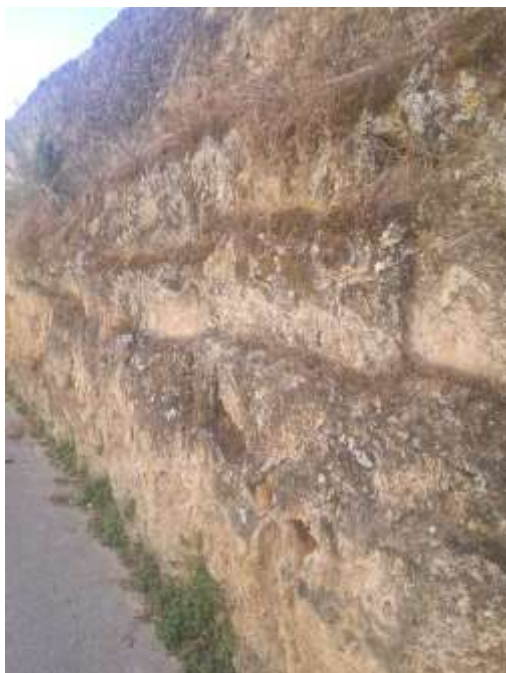
Ilustração 25 – Muro de tufo feito a partir da extração dos cantos em Torres Novas. (Ilustração nossa, 2021)

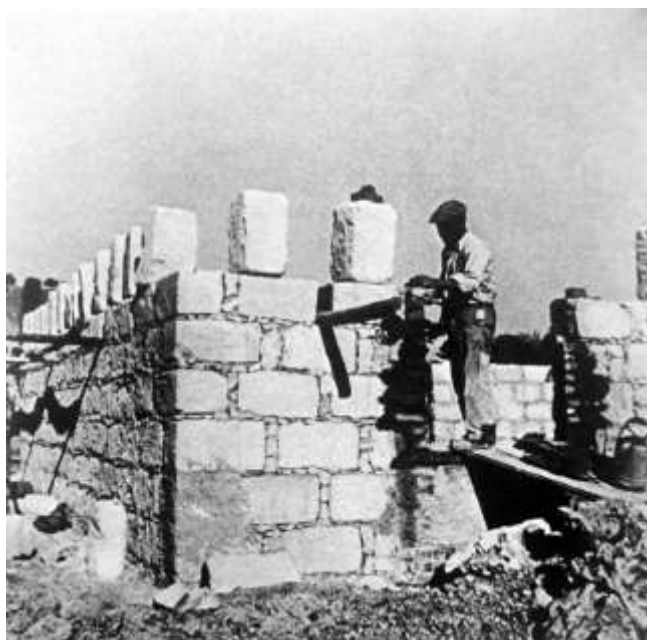
Ilustração 48 – Construção de um edifício em alvenaria de tufo calcário. ([Adaptado a partir de:] Pereira N., Freitas A. e Silva F., 2004)

A construção de tufo é rápida e duradoura. Enquanto os pedreiros, partindo dos cunhais, vão colocando uma fiada, os serventes dispõem sobre ela e ao alto blocos que constituirão a seguinte. **(Ilustração 48)** (Pereira N., Freitas A. e Silva F., 2004, p. 59)

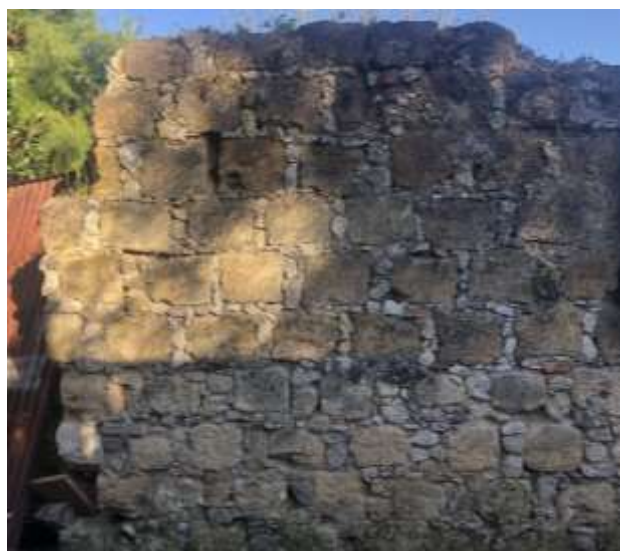
Ilustração 52 – Muro de tufo calcário aparente na atualidade. (Ilustração nossa, 2021)

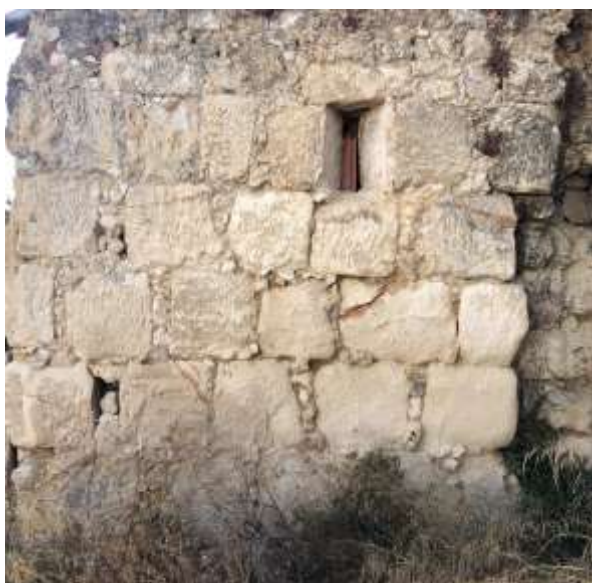
Ilustração 53 – Parede com «seteira» na aldeia da Ribeira Ruiva. (Ilustração nossa, 2021)

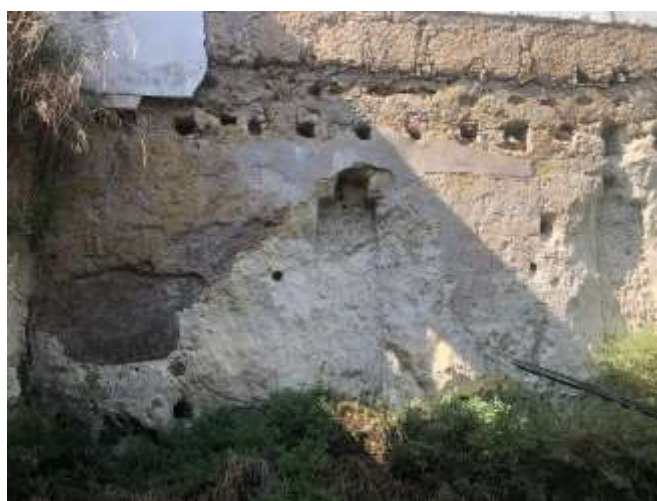
Ilustração 61 – Perfuração de tufo calcário para colocação de vigas. (Ilustração nossa, 2021)

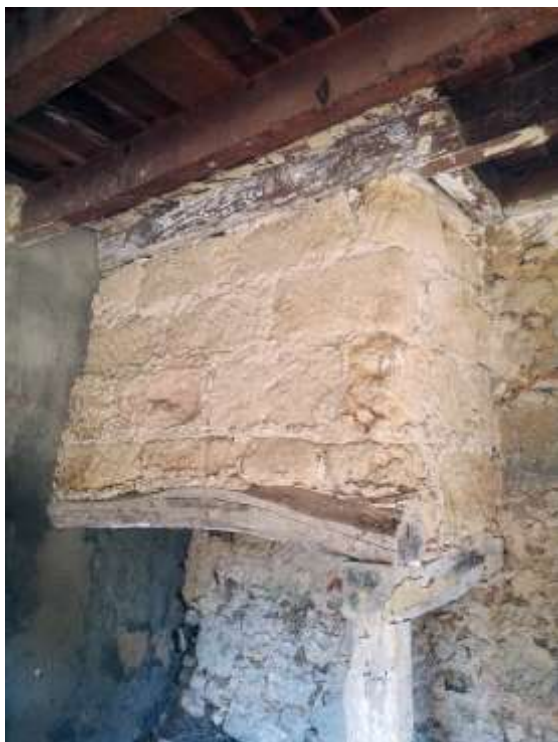
Ilustração 66 – Chaminé em tufo calcário e vigas de madeira na **casa P2**. (Ilustração nossa, 2021)

De todo o modo, há mais dois fatores que esta casa tem de importância para este estudo. Um é a sua chaminé, que se apresenta de características semelhantes às ribatejanas e tem como particularidade ser construído em tufo (**Ilustração 66**); assim como, devido à sua preparação para uma obra que nunca se veio a realizar, estar há anos sem reboco, com as suas paredes a apresentarem a alvenaria de tufo exposta aos agentes climáticos (**Ilustração 67**), sem no entanto se notar grandes prejuízos para a sua estrutura.

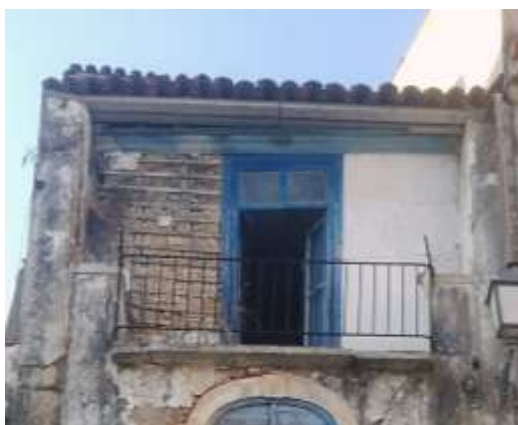
Ilustração 81 – «Sobradinho» com parede em tabique. (Ilustração nossa, 2021)

É que na casa rural observamos digníssimas paredes de aparelho muito regrado e bem construído. Na cidade já tendemos a observar alvenarias mais ordinárias, com aquilo que podemos considerar material de escombreira da extração do tufo a ser utilizado para a construção. Neste particular, note-se que, por vezes, há até algumas fachadas que apresentam nos pisos superiores tabiques, que hoje, a descoberto vêm a servir como exemplos de abandono e de degradação do centro histórico (**Ilustração 81**).

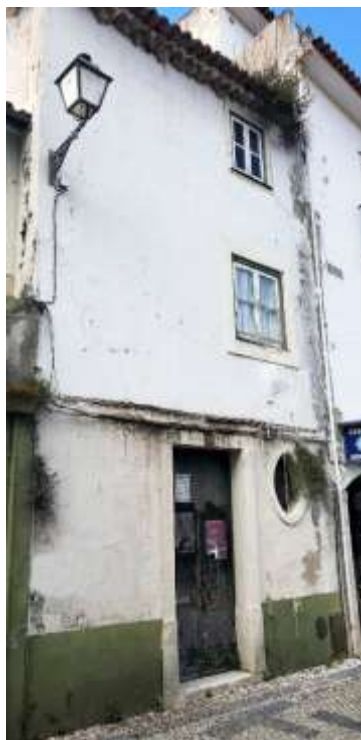
Tem um pequeno vão de estilo moderno onde, possivelmente estaria a entrada original. É visível o canto (bloco de tufo calcário) pelas marcas de humidade. A posição dos vãos aparece descentrada na fachada principal.
